Případová studie regenerace PID

Popis FVE

Lokalita:	Brněnsko
Instalovaný výkon:	0,6 MWp
Způsob zapojení:	centrální měniče SM 300
FV panely:	JA Solar 230kWp
Počet panelů ve stringu:	20

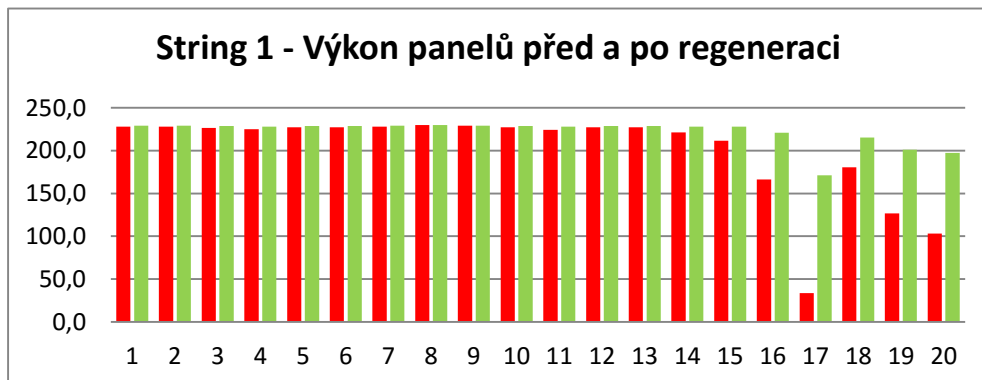
Graf č. 1:

Výsledky jasně ukazují výrazné zlepšení stavu panelů zasažených PID. FV panely, které byly nejvíc zasaženy PIDem, vykazují již po dvou týdnech regenerace výrazný nárůst výkonu. Jelikož úroveň zasažení PIDem byla poměrně dost výrazná, tak k plné regeneraci by byla potřebná delší doba regeneračního procesu.

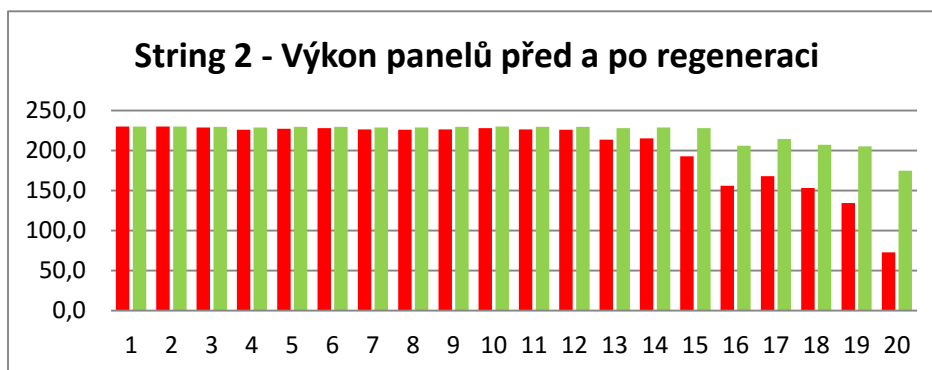
Graf č. 2:

I v tomto případě došlo k výraznému zlepšení viditelnému na nárůstu výkonů u panelů na záporném konci stringu.

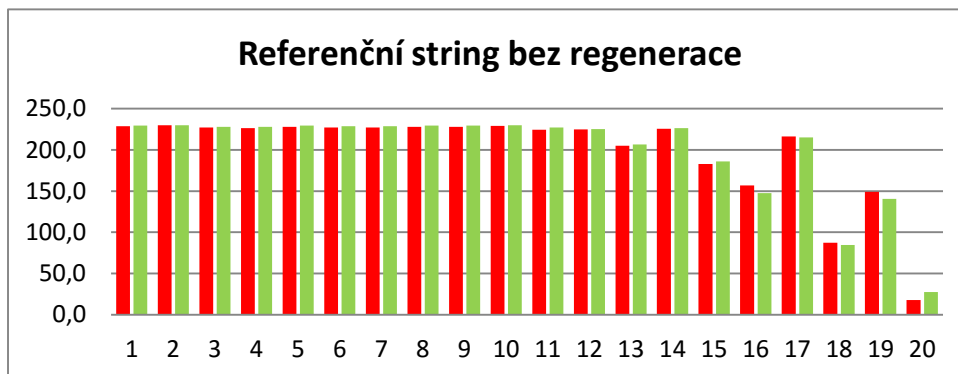
Graf č. 3:

Z grafu je jasně patrné, že na panelech nedošlo prakticky k žádné změně výkonu a na záporném konci stringu došlo dokonce k dalšímu mírnému poklesu výkonu u některých panelů, ačkoliv by vlivem nižší teploty měl být výkon celkově mírně vyšší. Degradace způsobená PID zde pokročila vlivem výrazně vlhkého zimního počasí.

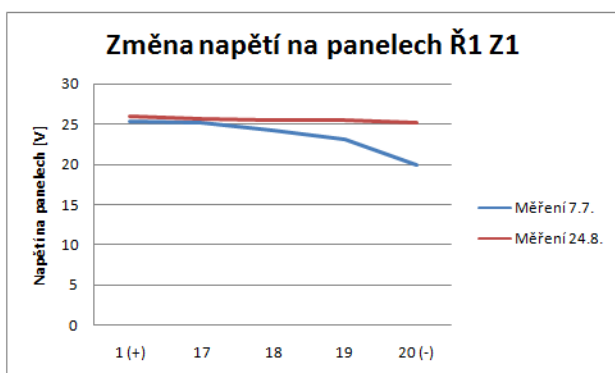
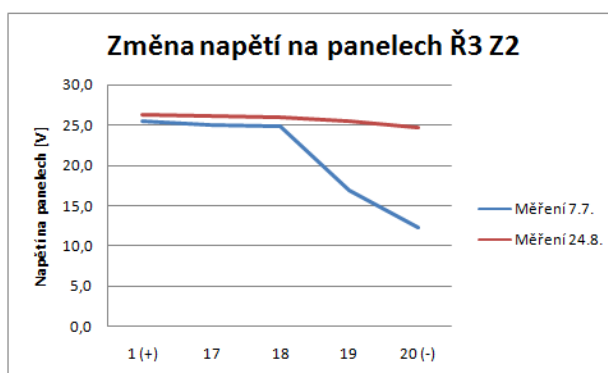
Graf č. 4:

Pro ověření funkčnosti regenerace na FV panelech bylo provedeno měření napětí u několika vybraných stringů. Měření probíhalo na panelech pod zátěží a bylo proměřeno napětí na panelu nejbližšímu ke kladnému konci stringu a na 4 panelech nejbližší k zápornému stringu. V tabulce je zaznamenáno několik vybraných provedených měření. Označení stringu Ř3 Z2 znamená 3. řada a 2. string od západu. Z naměřených dat a grafů je viditelný nárůst napětí a tím i výkonu na panelech.
