Případová studie regenerace PID na panelech Evergreen ES-A

Popis FVE

Lokalita:	Jižní Morava
Instalovaný výkon:	1,1 MWp
Způsob zapojení:	decentrální měniče
FV panely:	Evergreen ES-A 205Wp
Počet panelů ve stringu:	32

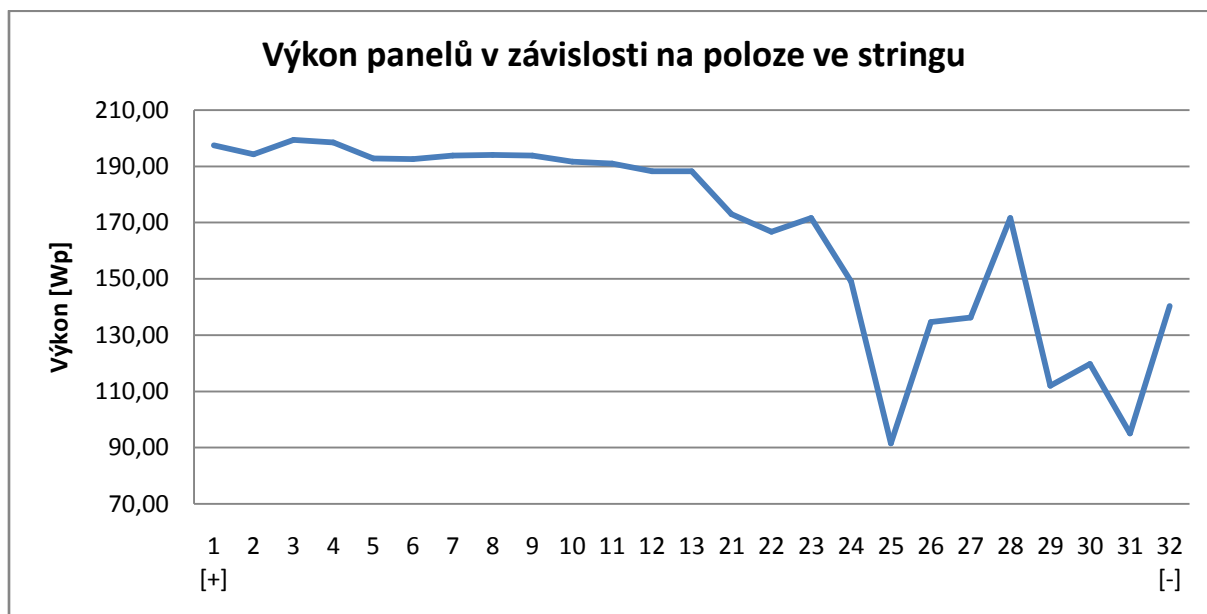
Měření termokamerou a výkonové měření prokázalo rozsáhlý výskyt PID na panelech Evergreen ES-A až na 13 - 14 panel od záporného konce stringu. Metodou výkonového měření pomocí UI analyzátoru u náhodně vybraných stringů byla prokázána degradace PID způsobující ztrátu u panelů na záporném konci stringů v rozsahu 15 - 50%.

Výsledky výkonového měření je možné vidět v tabulce, kde je uveden procentuální výkon v porovnání se štítkovou hodnotou. Postupný pokles výkonu je vidět již od 5 panelu od kladného konce a směrem k zápornému konci se pokles jenom víc prohlubuje. Celkově měřený string ztrácí více než 18% výkonu.

Vzhledem k výsledkům diagnostiky, kdy byl PID diagnostikován ve velmi výrazném rozsahu, tak bylo rozhodnuto o okamžité instalaci testovacího zařízení PID Doctor pro regeneraci FV panelů

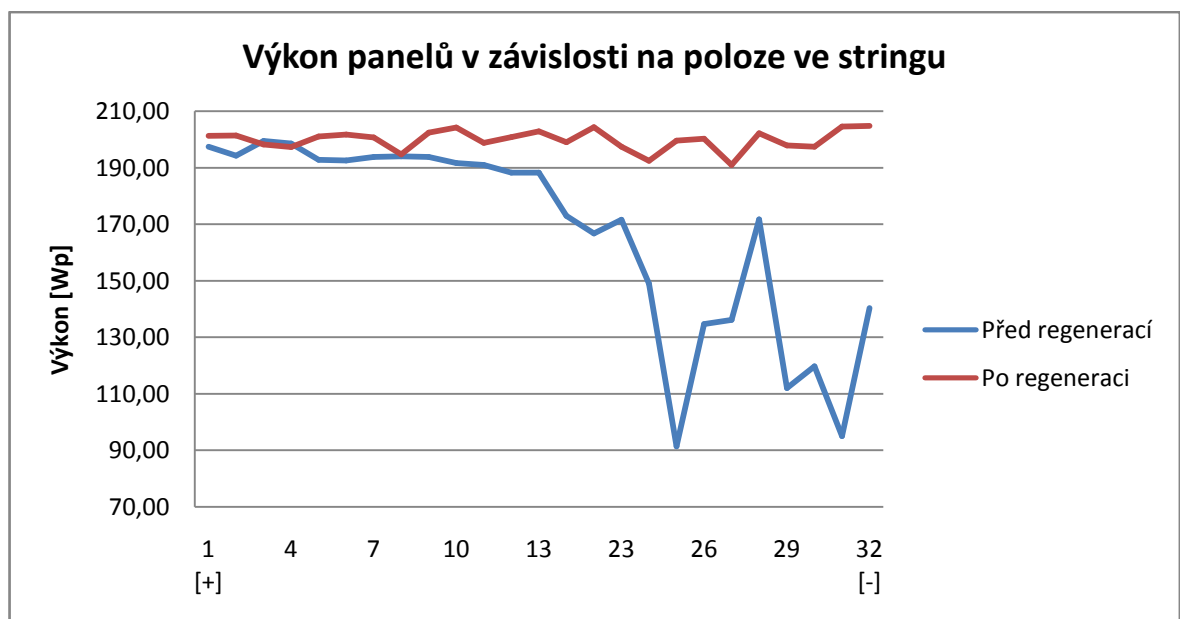
Naměřené hodnoty výkonu jednotlivých panelů

Po dvou měsících od namontování PID boxů bylo provedeno opětovné měření výkonových charakteristik u stejných panelů jako před regenerací a je vidět výrazné zlepšení v porovnání se stavem před regenerací. Panely se podařilo zregenerovat na téměř původní hodnoty výkonu.

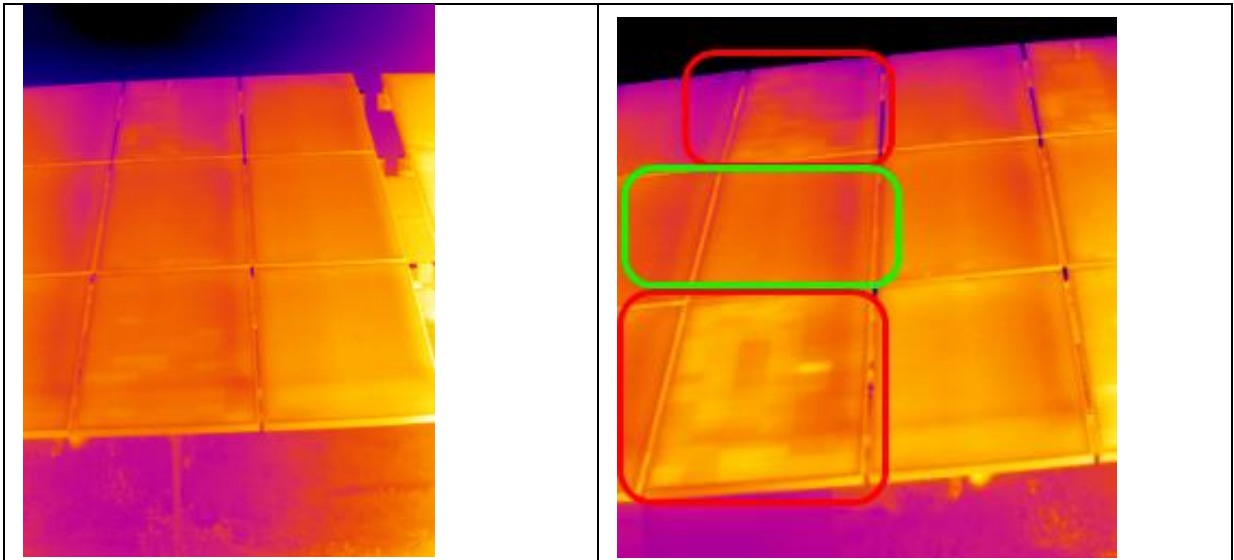
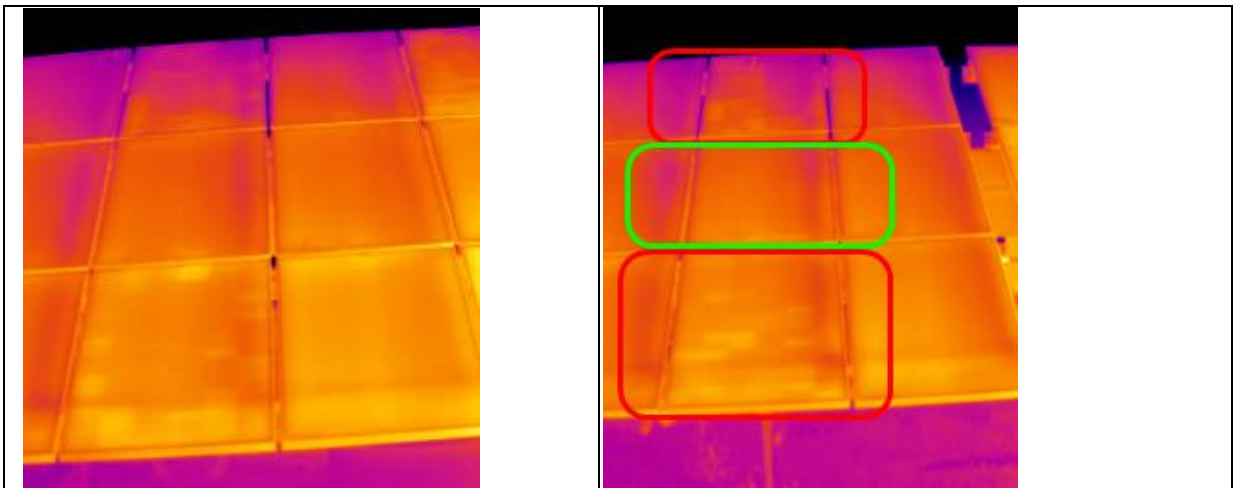
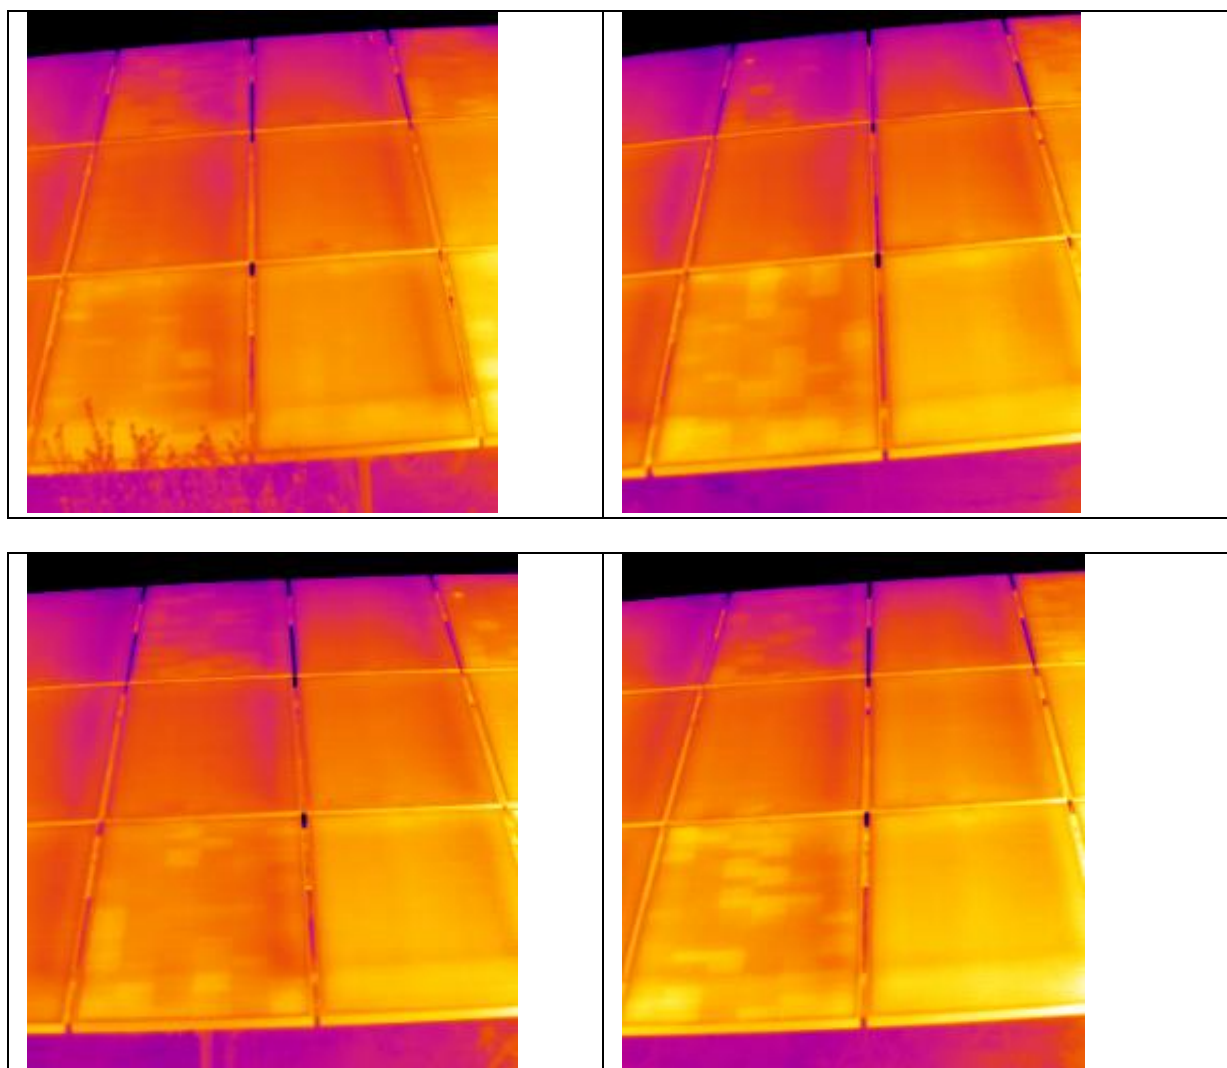
IR Snímky

Na následujících IR snímcích, je vidět patrný rozdíl mezi panely, u kterých probíhala regenerace a kde regenerace neprobíhala. V horní a spodní řadě jsou panely bez regenerace. Ve střední řadě jsou panely, kde probíhala 2 měsíce regenerace. U panelů, kde probíhala regenerace, není viditelný žádný projev degradace PID.

Trvalá instalace regeneračního zařízení je jediná možnost úspěšné regenerace FV panelů zasažených degradací PID a zároveň vede k trvalému zamezení další degradace. V případě, že panely nebudou regenerovány, tak jejich výkon bude dále klesat a v konečné fázi může dojít k jejich úplné degradaci a k 100% ztrátě výkonu. Z uvedeného důvodu je řešení regenerace panelů nevyhnutné řešení, které není možné dlouhodobě odkládat.
